CONTRALORÍA GENERAL DE LA REPÚBLICA
DIVISIÓN DE INFRAESTRUCTURA Y REGULACIÓN
SUBDIVISIÓN DE AUDITORÍA

B. Contrato: "Conservación, rehabilitación y reparación torre de control Aeropuerto Arturo Merino Benítez, Región Metropolitana".

ANEXO N° 3

Concesiones Ruta 5 Tramo Talca - Chillán; Santiago - Talca y Acceso Sur; Santiago - Los Vilos; Américo Vespucio Nor-Poniente, Av. El Salto - Ruta 78; Aeropuerto Internacional Arturo Merino Benítez.

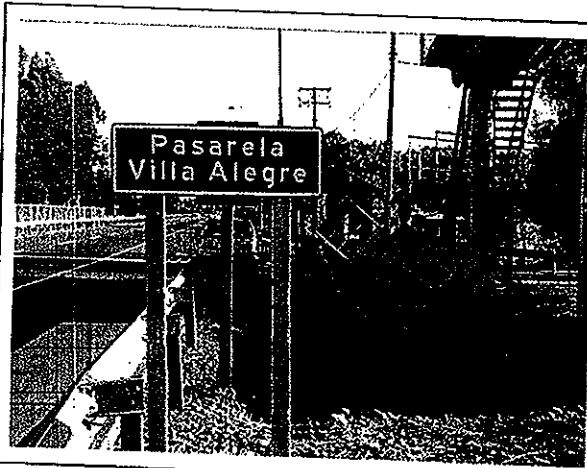
Foto 1. Km. 284.000 Pasarela Villa Alegre, escombros en la plataforma.

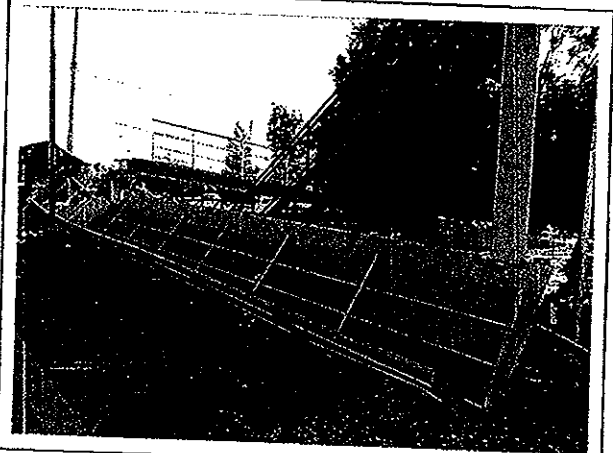
Foto 2. Km. 284.000 Pasarela Villa Alegre, escombros en la plataforma.

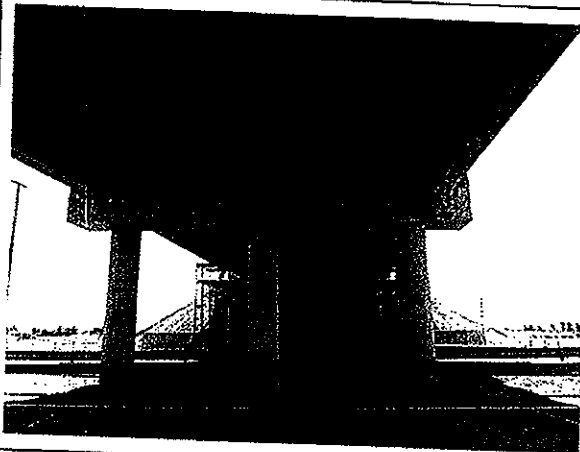
Foto 3. Km. 259,900 Paso Inferior sin topes laterales.

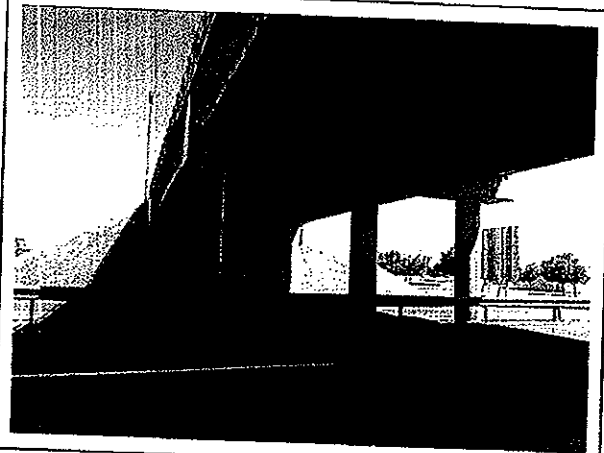
Foto 4. Km. 385.00 Paso Inferior sin topes laterales ni viga travesaño.

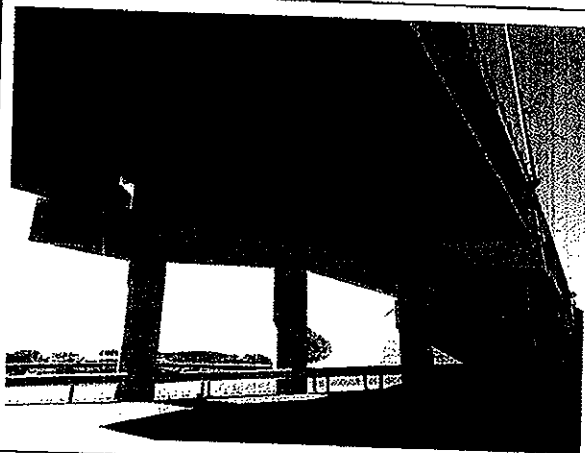
Foto 5. Km. 328.200 Paso Inferior Acceso Norte a Chillán, con cambio de pernos de anclaje, sin incorporar vigas travesaño ni topes laterales.

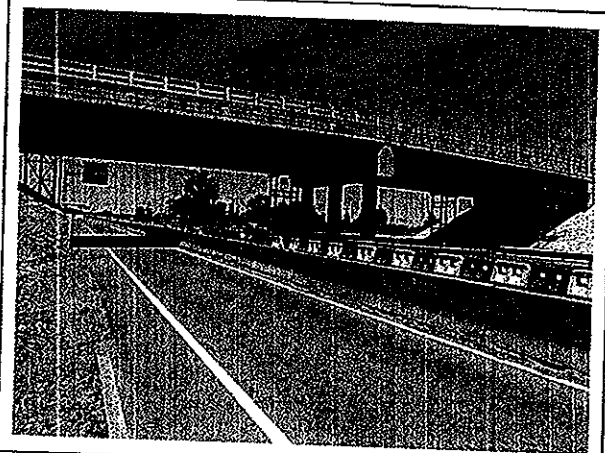
Foto 6. Km. 340.800 Paso Inferior, solo alzaprimado, sin trabajos.

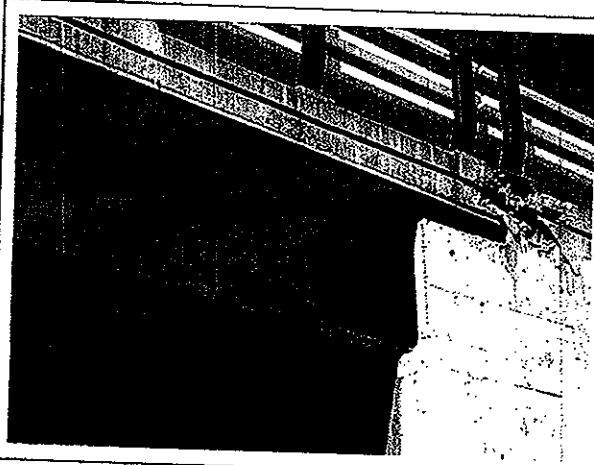
Foto 7. Km. 263,600 Paso Inferior con viga dañada sin reparación.

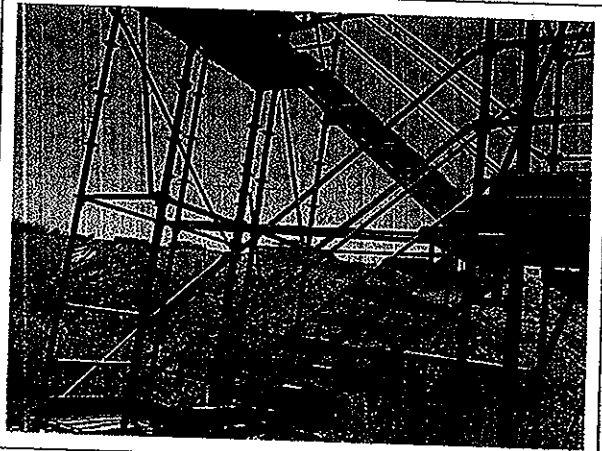
Foto 10. Km. 42.200 Pasarela Provisoria Los Pinos sin reja de protección en barandas.

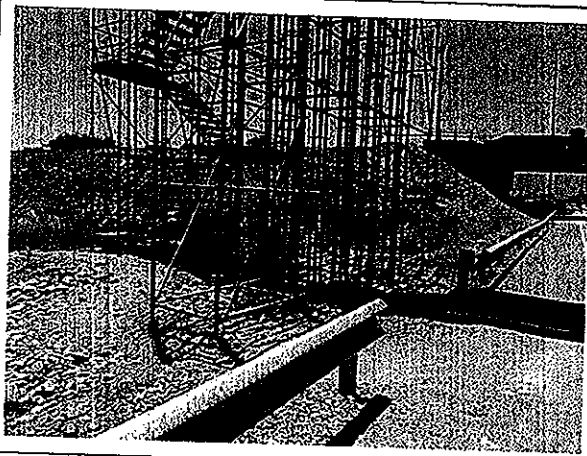
Foto 11. Km. 42.200 Pasarela Provisoria Los Pinos, sin barrera metálica, lado poniente.

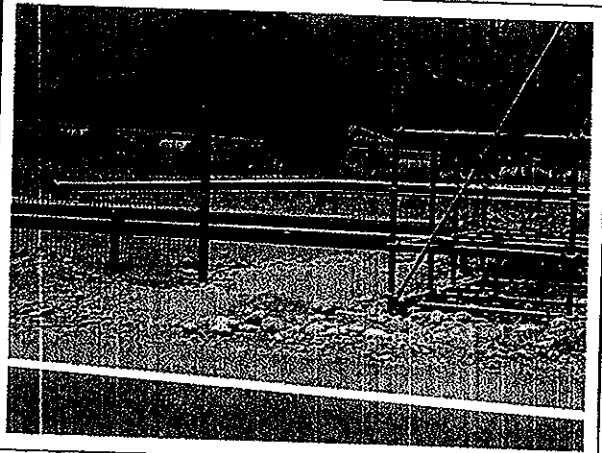
Foto 12. Km. 42.200 Pasarela Provisoria Los Pinos, sin reja en la mediana.

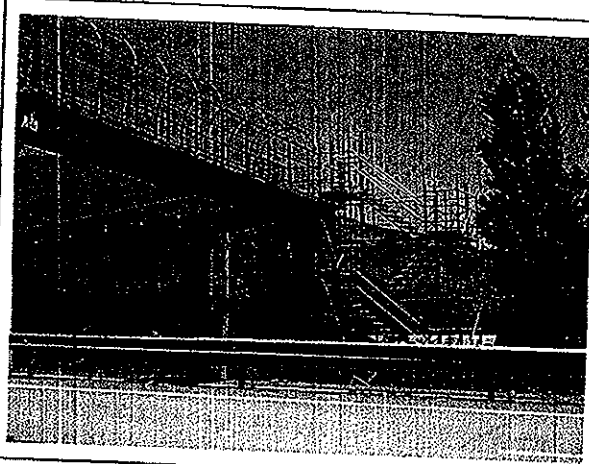
Foto 13. Km. 48.100 Pasarela Hospital, pasarela provisoria sin trabajos de reconstrucción,

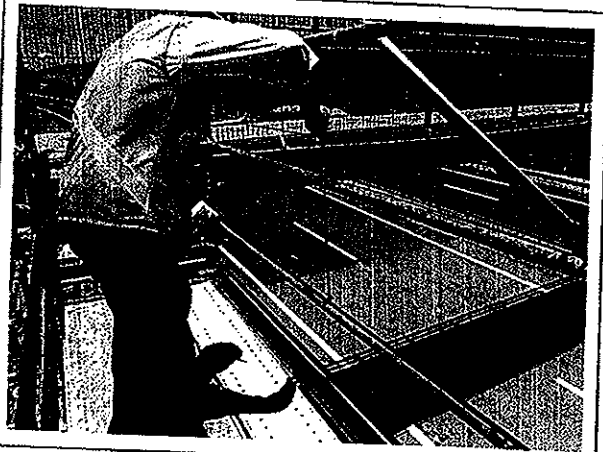
Foto 14. Km. 48.100 Pasarela Hospital. Pasarela provisoria con barandas sin malla de protección.

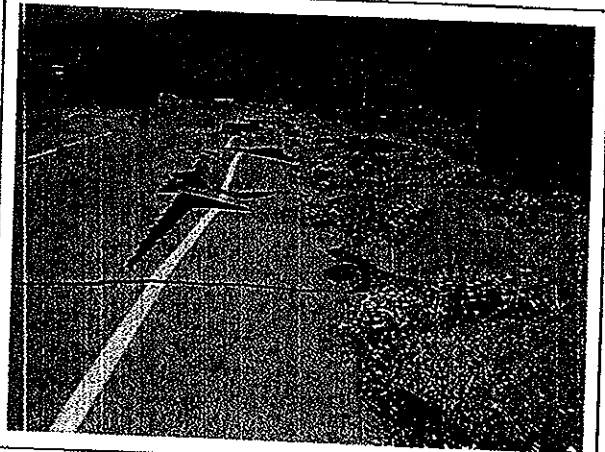
Foto 16. Km. 48.700, calle de servicio paralela a Paso Superior Hospital, lado sur - poniente, sin trabajos.

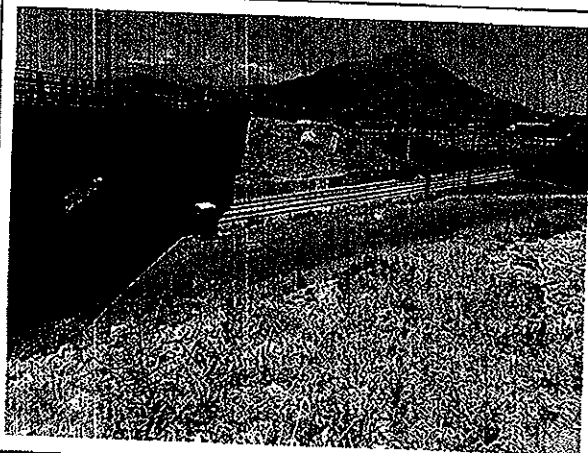
Foto 17. Km. 48.700 Calle de servicio sin puente paralelo a Paso Superior Hospital.

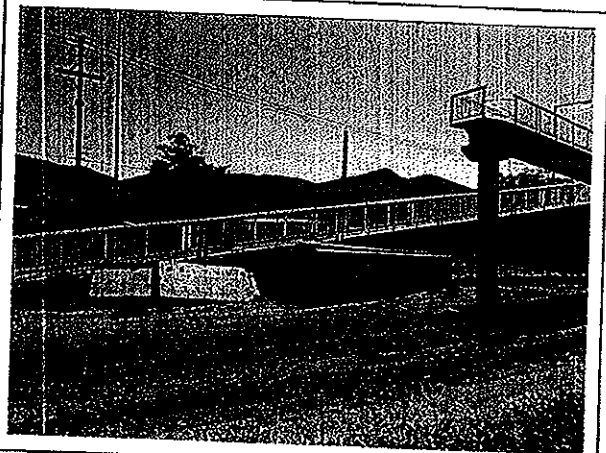
Foto 18. Km. 102.7 Pasarela Limón Verde, pasarela colapsada, aún no se retiran los escombros del costado de la carretera, lo que involucra pérdida de la seguridad vial. Asimismo, no se instaló pasarela provisoria.

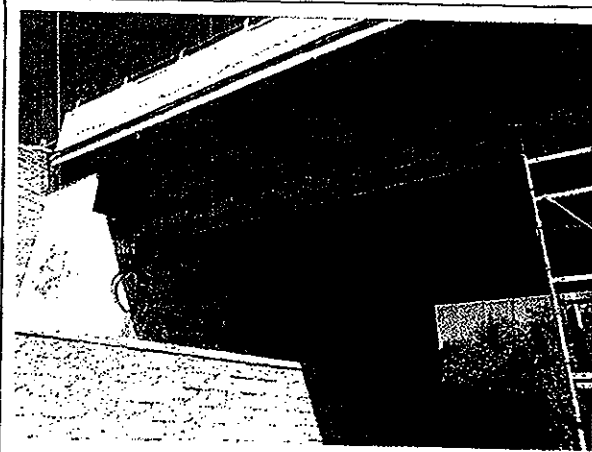
Foto 19. Km. 116.0 Paso Inferior La Peña, fuera de uso, con vigas y topes laterales dañados. Aún no se inicia su reparación. Usuarios tienen alternativa de 10 km para acceder a carretera.

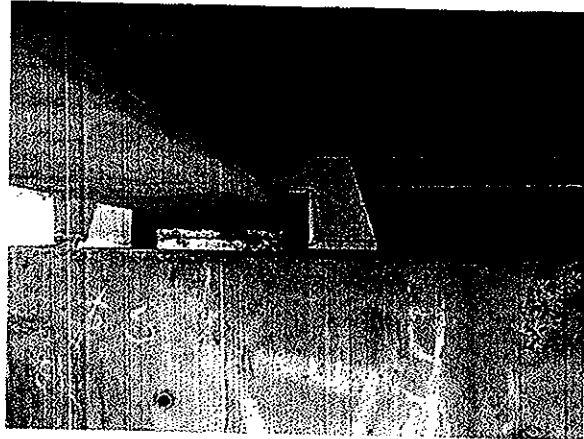
Foto 21. Km. 11.400 Pasarela El Molino, las placas metálicas y de neopreno con espesores mayores a los necesarios, provocando el desnivel

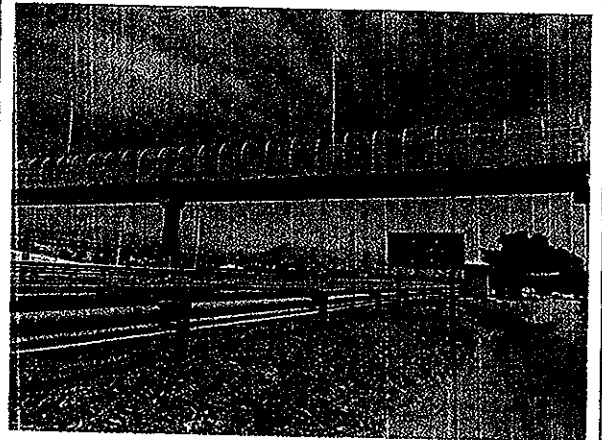
Foto 22. Km. 38.3 Pasarela Huertos Familiares, cambio de vigas centrales, soldadura es el vínculo entre losa de hormigón y viga metálica, existen desniveles en pavimento de circulación.

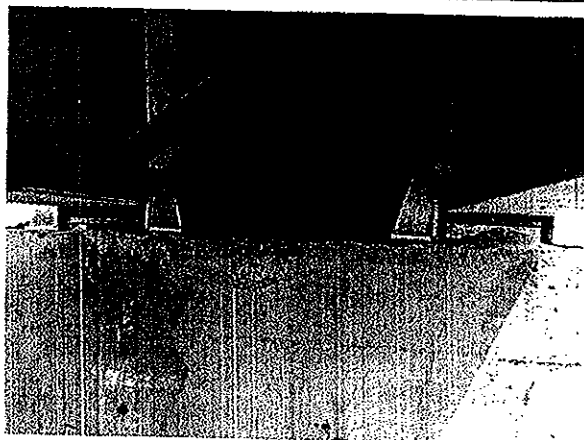
Foto 23. Km. 38.3 Pasarela Huertos Familiares, desniveles en rampas por la colocación de placas metálicas y de neopreno. Mejora incorporación de abrazaderas metálicas.

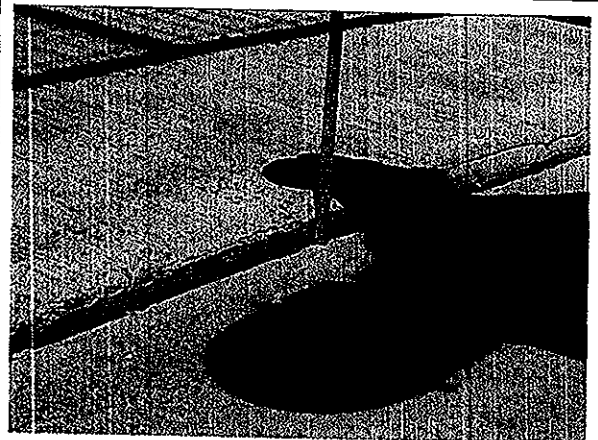
Foto 24. Km. 86.3 Pasarela Llay Llay, desnivel en pavimento de circulación, provocado por placa metálica incorporada en apoyos.

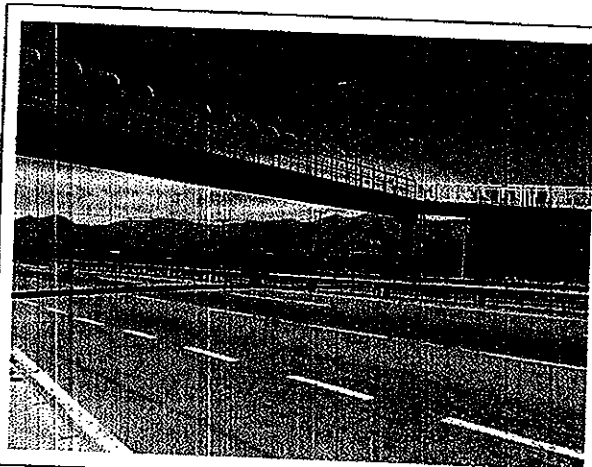
Foto 25. Km. 87.9 Pasarela Las Palmas, reposición vigas centrales, desnivel de pavimento de circulación.

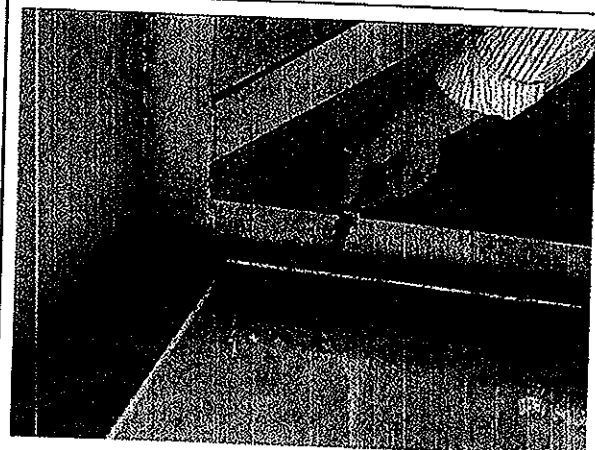
Foto 30. Km. 124.2 Pasarela El Cobre, con pernos cortados en apoyo de vigas metálica oriente.

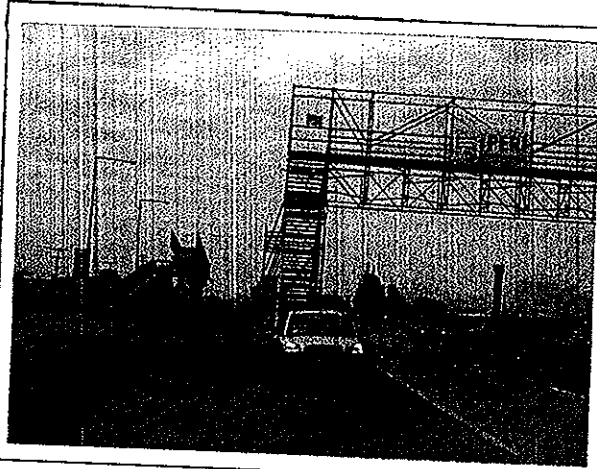
Foto 31. Km. 17.700 Pasarela Bayona, aún no se inicia la reconstrucción, existe pasarela provisoria.

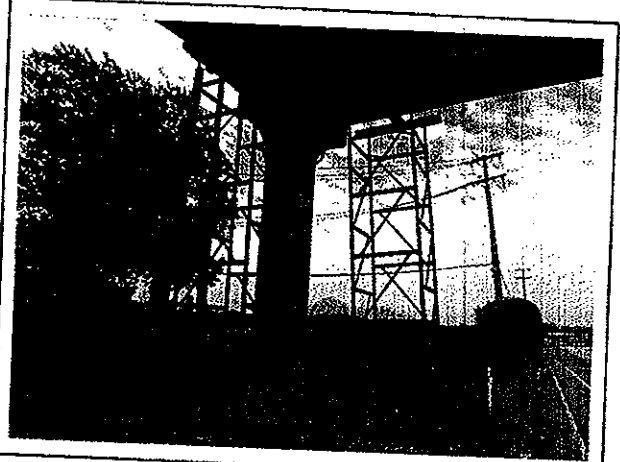
Foto 32. Km. 21.800 Pasarela Lo Pinto, solo alzaprimado provisorio, sin reparaciones.

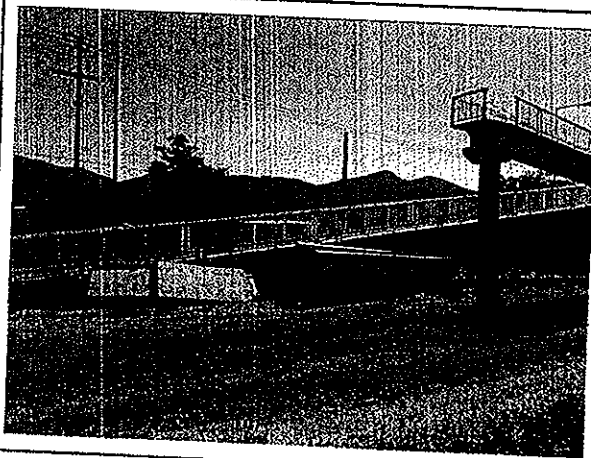
Foto 33. Km. 102.7 Pasarela Limón Verde, pasarela colapsada, aún no se retiran los escombros del costado de la carretera, lo que involucra pérdida de la seguridad vial. Asimismo, no se instaló pasarela provisoria.

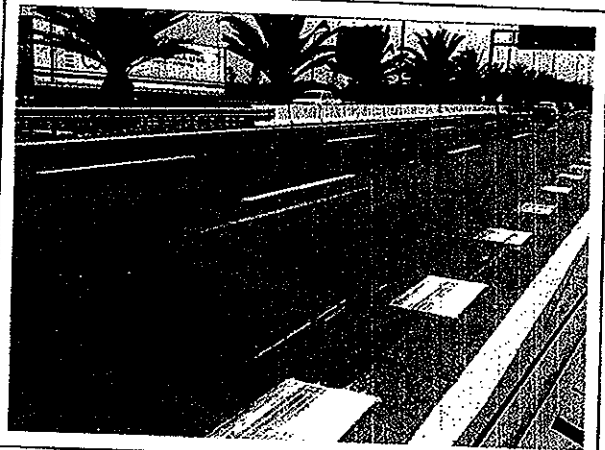
Foto 38. Km. 19.5 a 19.6 calzada derecha, demarcación eje continuo provisorio deficientemente borrado.

Entre los kms. 19,5 al 19,6, se verificó que la demarcación utilizada para el desvío provisorio por causa de los daños del terremoto se encontraba deficientemente borrada (anexo N° 3, fotos N°s 37 y 38).

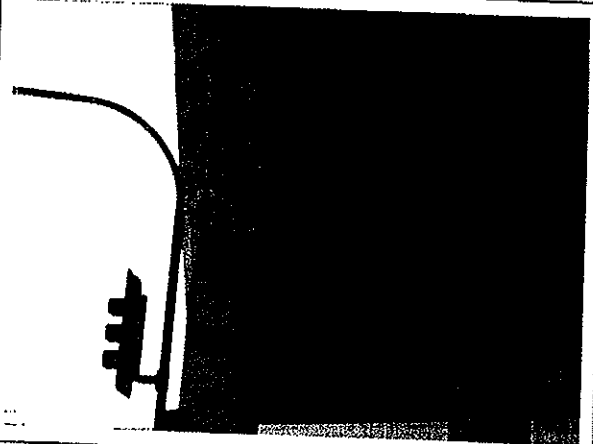
Foto 40. Km. 21.8 superior Condell norte, cepa 1 anclajes sin reparación.

En los pasos superiores San Martín, Condell y El Salto, se detectaron anclajes deteriorados, sin reparación (anexo N° 3, fotos N°s 39, 40, 41 y 42).

En relación con los anclajes observados, el servicio respondió que estas estructuras quedaron categorizadas estructuralmente como daño menor y las reparaciones se encontraban programadas de acuerdo a la prioridad que se les asignó.
